Fallpräsentation für den VDZE Endo Award
in der Kategorie „Dentales Trauma“

Chirurgische Extrusion und intraalveoläre Transposition
eines lateralen Schneidezahnes nach Kronen-Wurzel-Fraktur
mit Pulpabeteiligung

Poliklinik für Zahnerhaltung und Parodontologie

Universitätsklinikum Regensburg

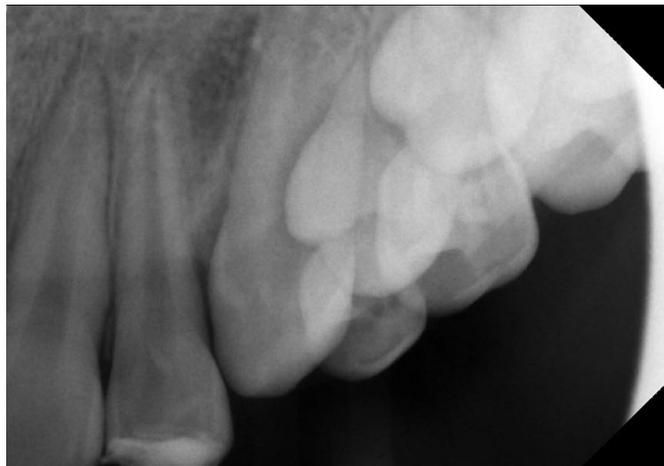
Die initiale radiologische Diagnostik erfolgte im Rahmen des Zahnärztlichen Notdienstes durch einen Zahnfilm (**Abb. 1**). Darauf zeigten sich keine zusätzlichen Frakturen an den Zahnwurzeln. An Zahn 22 war im Bereich des koronalen Bruchspaltes Komposit zu erkennen, welches das Fragment stabilisierte und in Position hielt. Der apikale Teil des Frakturspaltes ist aufgrund des schrägen Verlaufs nicht abgrenzbar.

Abbildung 1 Zahnfilm, der am Unfalltag nach der Akutversorgung angefertigt wurde.

Die Akutversorgung im Zahnärztlichen Notdienst des Universitätsklinikums Regensburg beschränkte sich auf eine provisorische, adhäsive Fixierung des mobilen koronalen Fragmentes an Zahn 22 mit Komposit (Scotchbond Universal, 3M; Venus Flow Base Liner, Kulzer), um zunächst Schmerzfreiheit für die Patientin zu herzustellen. Der Defekt an Zahn 21 wurde mit einer adhäsiven Komposit-Füllung (Scotchbond Universal, 3M; Filtek Supreme, 3M ESPE) rekonstruiert. Da es keinen Hinweis auf Dislokationsverletzungen gab, erfolgte keine Schienung.

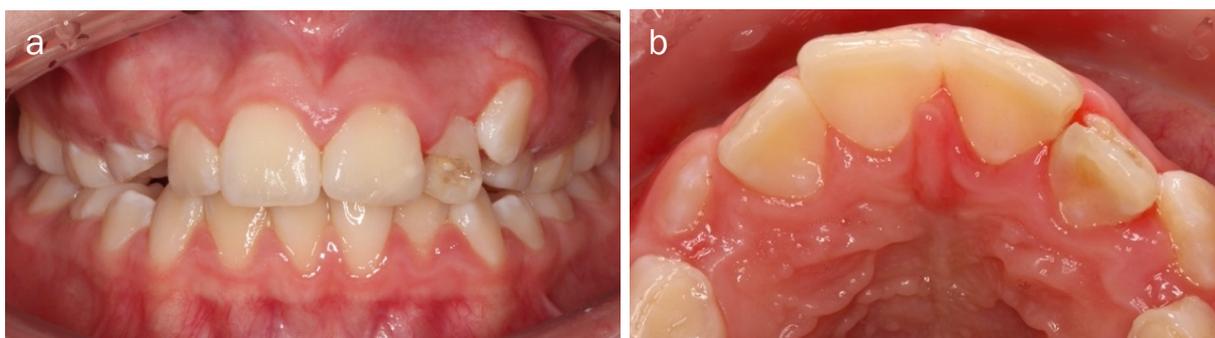
Wenige Tage nach dem Unfall stellte sich die Patientin entsprechend der Empfehlung erneut zur Bewertung der Erhaltungsmöglichkeit des Zahnes 22 und zur detaillierten Planung weiterer Maßnahmen in der Zahntraumasprechstunde der Poliklinik für Zahnerhaltung und Parodontologie vor. Im Zuge dessen wurde das Komposit zur Fixierung des mobilen Fragmentes entfernt, um den Befund nochmals vollständig beurteilen zu können, und es erfolgte die fotografische Dokumentation (**Abb. 2**). Darüber hinaus wurde

Abbildung 2 Klinische Situation wenige Tage nach dem Zahnunfall. (a) Frontalansicht. (b) Okklusale Aufsicht auf den Oberkiefer.

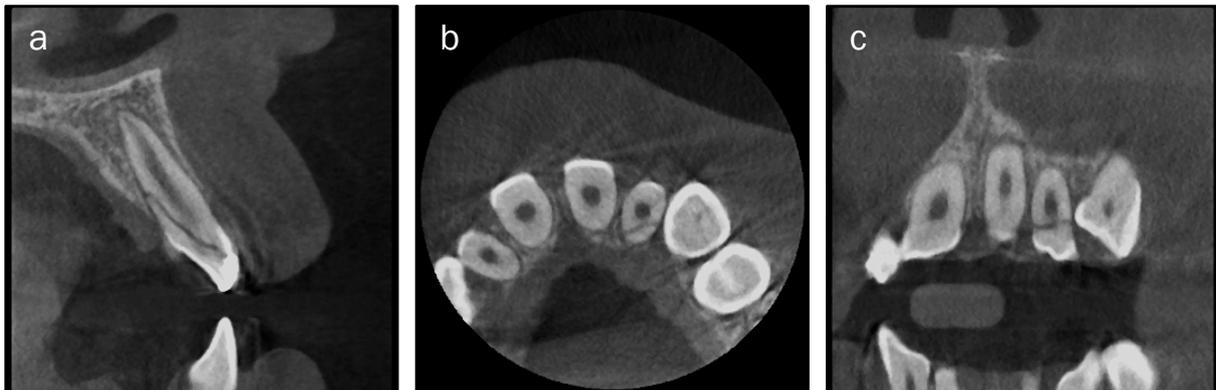
eine digitales Volumentomogramm (DVT) angefertigt (4×4 cm, X550, Morita). Damit konnten der Verlauf des Bruchspaltes nachvollzogen, die Länge des apikalen Zahnteiles vermessen und weitere Frakturen ausgeschlossen werden (**Abb. 3**). Die dreidimensionale Röntgendiagnostik bestätigte den Befund am Zahn 22 und zeigte einen Frakturspalt, der

durch das Dach der Pulpakammer verlief und auf der palatinalen Seite subkrestal im Übergang vom koronalen zum mittleren Wurzel Drittel endete. Trotz des tiefen palatinalen Frakturspaltes wurde der Zahn als erhaltungswürdig erachtet.

Abbildung 3 Digitales Volumentomogramm der Oberkieferfront. (a) Sagittale Ebene. (b) Transversale Ebene. (c) Frontale Ebene.

Nach Abwägung aller therapeutischen Möglichkeiten wurde die Patientin mit ihren Eltern ausführlich aufgeklärt und es erfolgte die Planung einer chirurgischen Extrusion mit intraalveolärer Transposition des Zahnes 22.

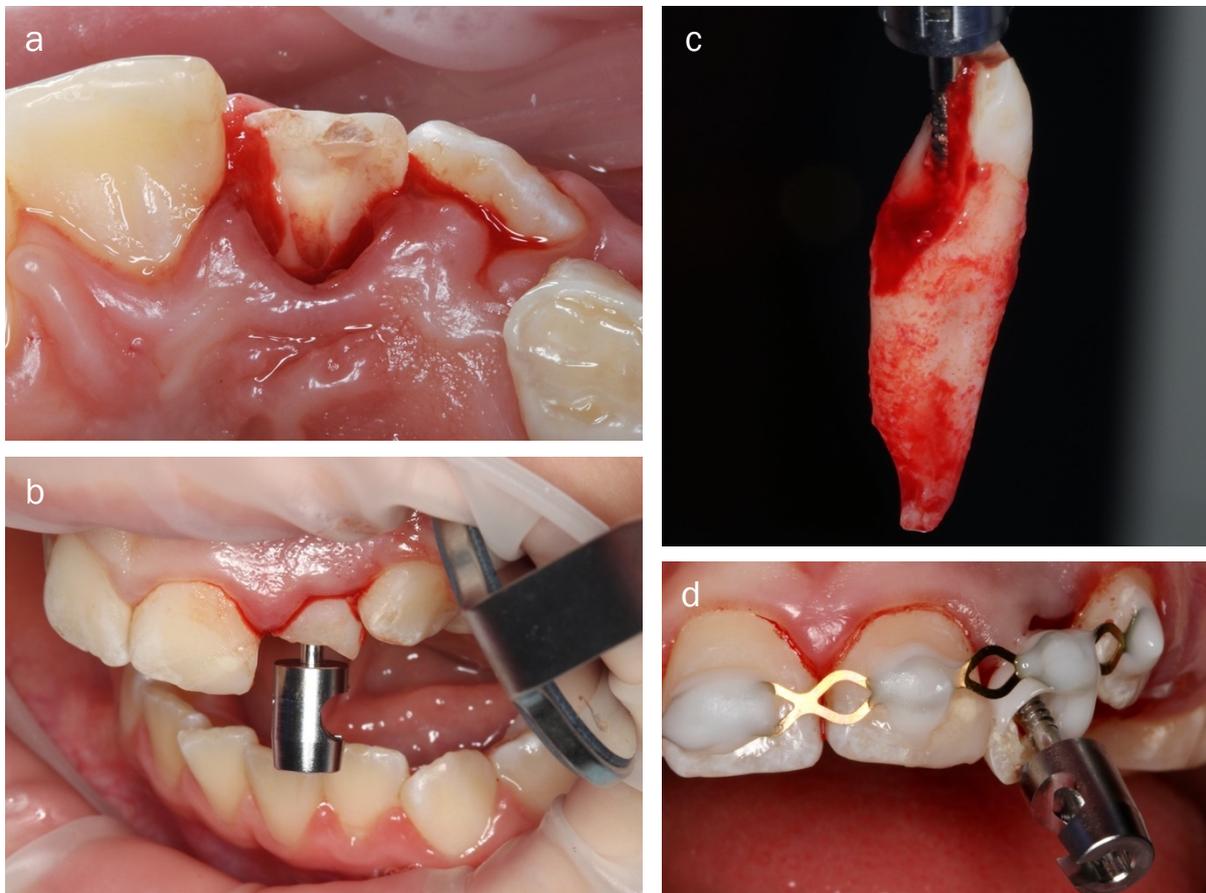
Frakturen und die Alveole blieb dabei intakt (**Abb. 4c**). Während der Vorbereitung der folgenden Schritte lagerte der Zahn in einer Zahnrettungsbox (Miradent) die mit 1 mg Dexamethason und 1 mg Tetrazyklin versetzt wurde (Hausapotheke, Universitätsklinikum Regensburg).

Abbildung 4 Chirurgische Extrusion des Zahnes 22. (a) Zustand nach Entfernung des koronalen Fragmentes. (b) Platzierung der Zugschraube im Wurzelkanal. (c) Extrudierte Zahnwurzel mit intakter Wurzelhaut. (d) Um 180° rotierte und repositionierte Wurzel fixiert an der Schiene.

Unter dem Operationsmikroskop wurde mit einem schnellrotierenden Diamantschleifer das Pulpakammerdach vollständig entfernt. Das Pulpagewebe wurde exstirpiert und der Wurzelkanal mit K-Feilen (ISO 10-15, VDW) sondiert, um dessen Verlauf eindeutig beurteilen zu können. Die chirurgische Extrusion des Zahnes 22 wurde mit Benex–Control (Meisinger) durchgeführt. Dazu wurde der koronale Teil des Wurzelkanals zunächst mit dem zugehörigen Bohrer auf einen Durchmesser von 1,6 mm erweitert, um die zugehörige Zugschraube aufnehmen zu können. Diese wurde mittels Einbringhilfe ohne starke Kraftanwendung im Wurzelkanal platziert (**Abb. 4b**). Anschließend erfolgte die schonende Extrusion mit intermittierenden vertikalen Zugkräften, bis die Zahnwurzel vollständig aus der Alveole gelöst wurde. Die direkte Inspektion der Zahnwurzel zeigte keine weiteren

Um den Zahn in seiner Zielposition fixieren zu können, wurde vorab eine TTS-Schiene (Medartis) angebracht (Total Etch, Ivoclar Vivadent; Scotchbond Universal, 3M; Venus Flow Base Liner, Kulzer), die sich von Zahn 11 bis 23 erstreckte. Die Schraube wurde mit Teflonband isoliert und der Zahn nach vorsichtiger Reinigung und Trocknung konditioniert und mit einem Flowable-Komposit im tief liegenden Bereich der Bruchfläche rekonstruiert. Mit Hilfe der Schraube als Haltegriff konnte er in 180°-gedrehter Position in der Alveole platziert und an der Schiene fixiert werden (**Abb. 4d**).

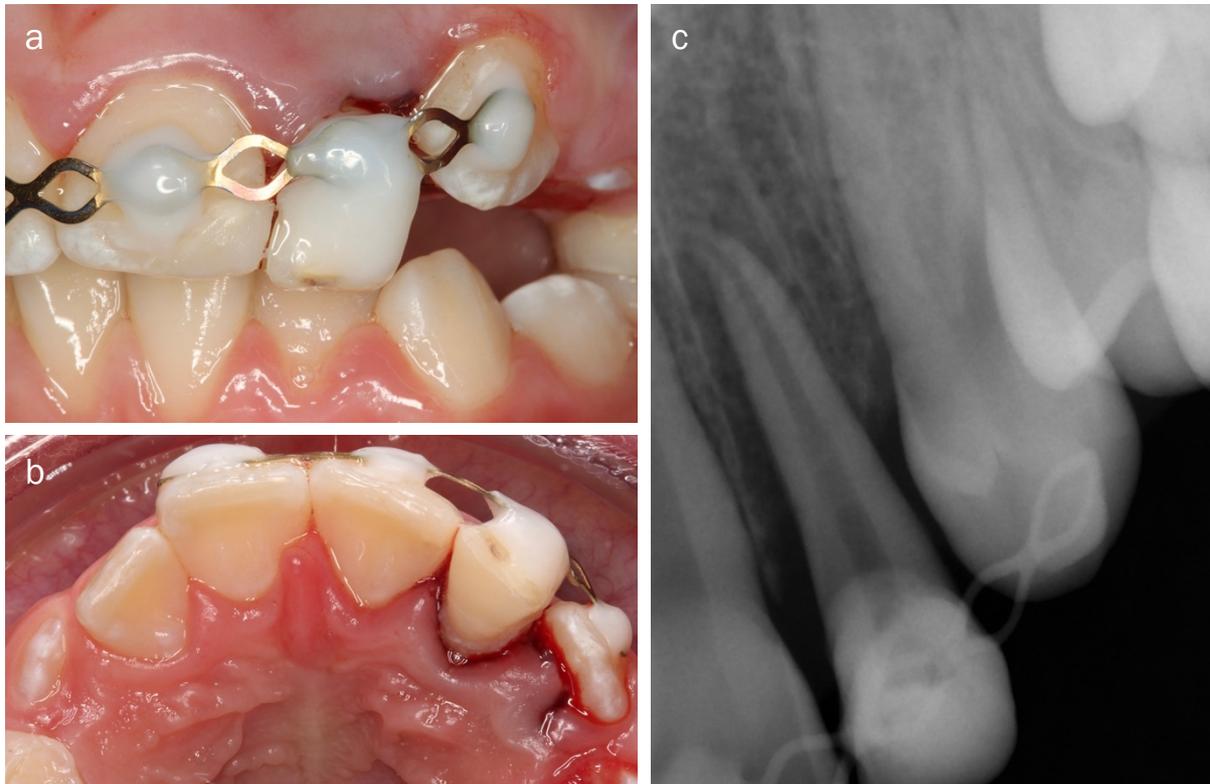
Abbildung 5 Zustand nach chirurgischer Extrusion und intraalveolärer Transposition. (a) Frontalansicht. (b) Okklusale Aufsicht. (c) Zahnfilm mit 180°-rotiertem Zahn in extrudierter Position.

Daraufhin erfolgte die Spülung des Wurzelkanals mit 0,9 % physiologischer Kochsalzlösung (Braun) und die medikamentöse Einlage mit Ledermix (Riemser). Nach Platzierung eines Teflonbandes auf dem Wurzelkanaleingang wurde der Zahn adhäsiv verschlossen (Scotchbond Universal, 3M; Venus Flow Base Liner, Kulzer) und ein Zahnfilm angefertigt, um die Zahnposition und die Extrusionsstrecke zu überprüfen (**Abb. 5**).

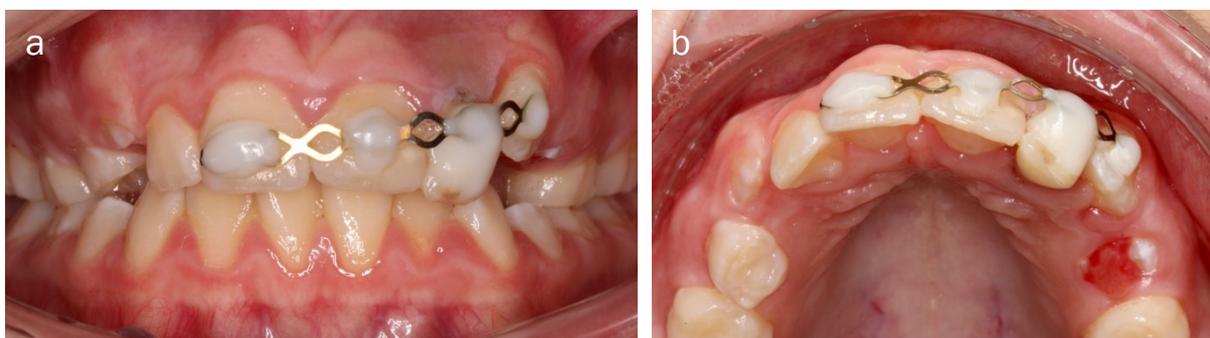
Eine Woche nach chirurgischer Extrusion und intraalveolärer Transposition stellte sich die Patientin zur ersten Nachkontrolle vor. Sie gab keinerlei Schmerzen an und kam gut mit der vorliegenden Situation im Hinblick auf die Ernährung und Mundhygiene zurecht. Klinisch zeigte sich eine blasse und reizfreie Gingiva mit weißlich keratinisierten Regionen um den Zahn 22 (**Abb. 6**).

Abbildung 6 Zustand eine Woche nach chirurgischer Extrusion und intraalveolärer Transposition. (a) Frontalansicht. (b) Okklusale Aufsicht.

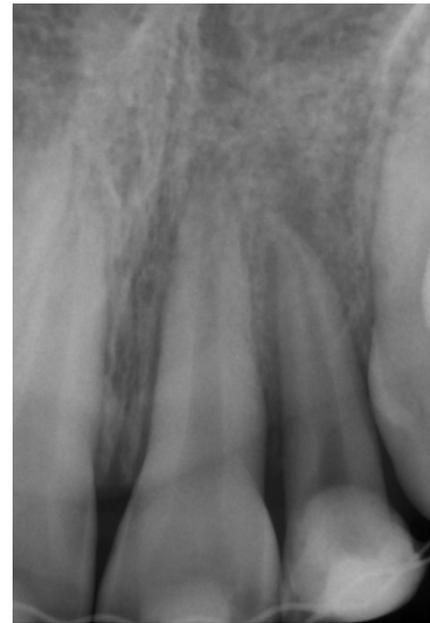
Im Rahmen der Nachkontrolle nach drei Wochen stellte sich ein unverändertes Bild dar. Die Sensibilitätskontrollen des Zahnes 21 und der Nachbarzähne waren weiterhin positiv. Zudem wurde ein Kontrollröntgenbild angefertigt, um das Stadium der Verknöcherung an Zahn 22 zu bewerten sowie mögliche Resorptionen frühzeitig zu erkennen (**Abb. 7**). Auf dem Zahnfilm ist die zunehmende Mineralisation der Alveole zu erkennen, deren ehemalige Kontur sich kaum noch abgrenzen lässt.

Abbildung 7 Zahnfilm 3 Wochen nach chirurgischer Extrusion und intraalveolärer Transposition.

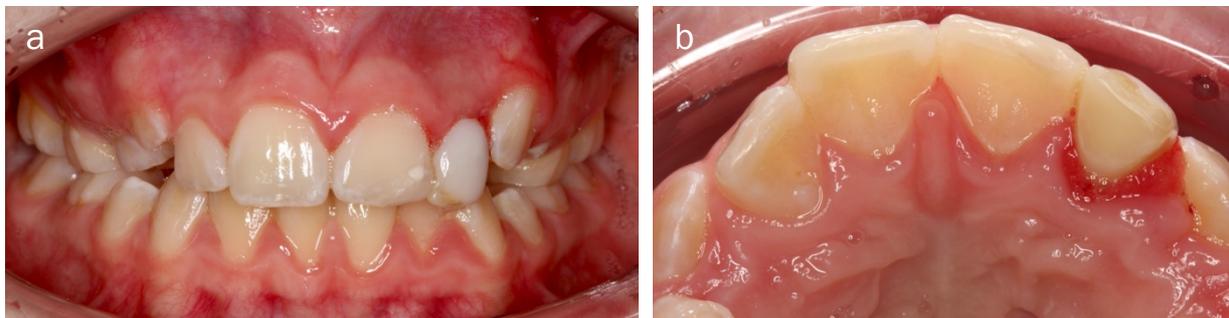
Die Patientin gab schmerzlose Verhältnisse an und belastet den Zahn weiterhin noch nicht. Klinisch zeigte sich eine girlandenförmige Gingiva mit gutem Attachment zum Zahn. Die Gingiva erschien im Bereich der Papillen und des palatinalen Saumes leicht gerötet (**Abb. 8**).

Abbildung 8 Zustand nach der Schienentfernung fünf Wochen nach chirurgischer Extrusion und intraalveolärer Transposition. (a) Frontalansicht. (b) Okklusale Aufsicht.

Fünf Wochen nach der chirurgischen Extrusion wurde letztendlich die TTS-Schiene entfernt und der provisorische Aufbau des Zahnes bearbeitet und poliert.

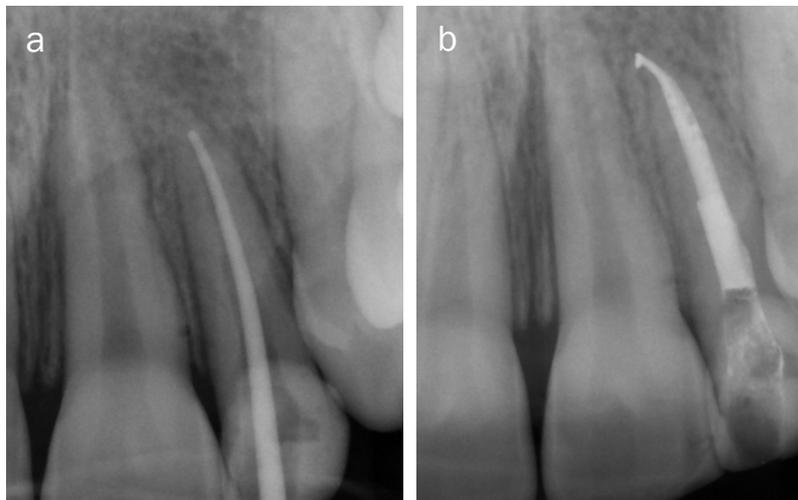
Abbildung 9 Zahnfilme im Zuge der Wurzelkanalfüllung. (a) Masterpoint-Aufnahme. (b) Kontrolle der Wurzelkanalfüllung

Sieben Wochen nach dem Eingriff wurde der Zahn 22 endodontisch weiterbehandelt. Dazu erfolgte die Isolation des Zahnes mit Kofferdam (Dental Dam, Coltene), welcher aufgrund der komplizierten Wechselgebissituation mit Wedjets (Coltene) und Opaldam (Ultradent) fixiert wurde. Unter dem Operationsmikroskop wurde der primäre Zugang zum Wurzelkanal angelegt. Sogleich erfolgte die Desinfektion des Pulpakavums und des Wurzelkanals mit 5,25 % Natriumhypochlorit (Speiko). Mit K-Feilen (ISO 15; VDW) wurde der Wurzelkanal sondiert und die Arbeitslänge unter Zuhilfenahme der Endometrie auf 19,0 mm festgelegt (Teneo, Sirona). Nach manueller Präparation eines Gleitpfades (ISO 20, VDW) wurde der Kanal im Weiteren maschinell präpariert. Es erfolgte eine ständige NaOCl-Desinfektion mit Schallaktivierung (EDDY, VDW) zwischen den Feilen. Die Wurzelkanalpräparation wurde

mit ProTaper Next (25mm X1-X5, Dentsply Sirona) bis zur finalen Größe X5 vorgenommen, denn es lag ein weites apikales Foramen aufgrund des jungen Alters vor. Die Präparation des Wurzelkanales wurde durch ein Röntgenbild mit eingebrachtem formkongruenten Masterpoint (Dentsply Sirona) kontrolliert (**Abb. 9a**). Zuletzt erfolgte eine aktivierte Spülung des Wurzelkanals mit je 20 ml 5,25% NaOCl, 10% EDTA (Hausapotheke, Universitätsklinikum Regensburg) und abschließend wieder 5,25% NaOCl. Alle Spülflüssigkeiten kamen bei Raumtemperatur zum Einsatz. Der Wurzelkanal wurde sorgfältig mit formkongruenten Papierspitzen getrocknet (Dentsply Sirona) und warm vertikal mit Guttapercha (Dentsply Sirona) und AH-Plus (Dentsply Sirona) obturiert (**Abb. 9b**). Die Zugangskavität wurde mit AH-Pus Cleaner (Dentsply Sirona) gereinigt, konditioniert (Scotchbond Universal, 3M) und mit einem Flowable-Komposit (Venus Flow Base Liner, Kulzer) verschlossen.

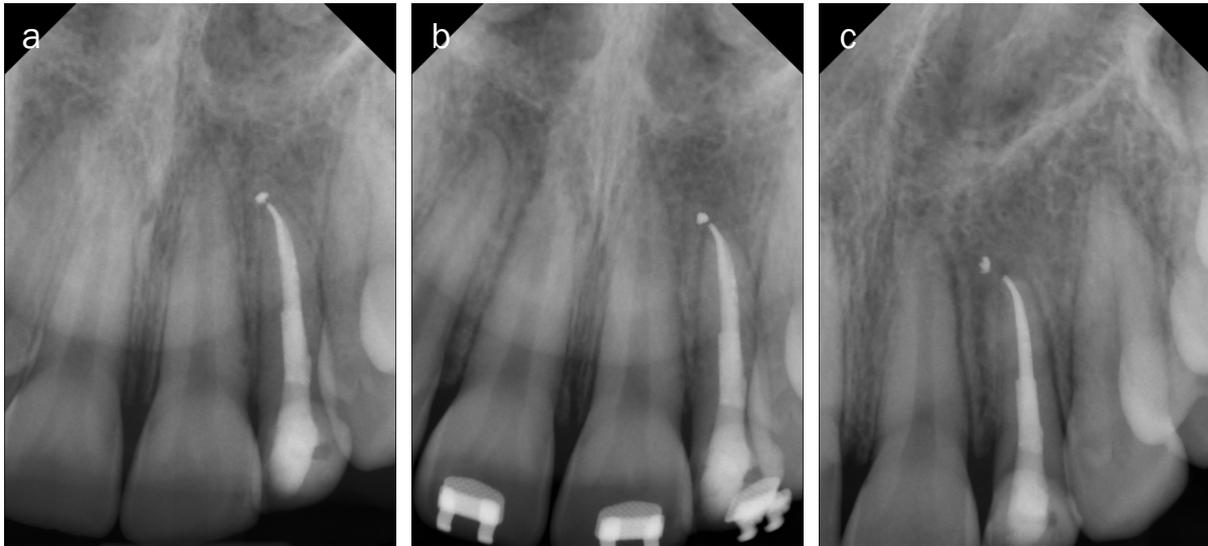
Im Laufe der kommenden Jahre wurden der Zahn 22 sowie dessen Nachbarzähne regelmäßig klinisch und radiologisch kontrolliert. Bei Kontrollen 12, 24 und 36 Monate nach dem Unfall zeigten sich keinen weiteren Sensibilitätsverluste oder Auffälligkeiten. Auch auf den Zahnfilmaufnahmen sind keine pathologischen Befunde wie Resorptions-

vorgänge oder marginale Knochendefekte erkennbar (**Abb. 10**). Um die Zahnwurzel herum stellt sich ein durchgängiger Parodontalspalt dar.

Abbildung 10 Röntgenkontrollen des Zahnes 22. (a) 12 Monate. (b) 24 Monate. (c) 36 Monate.

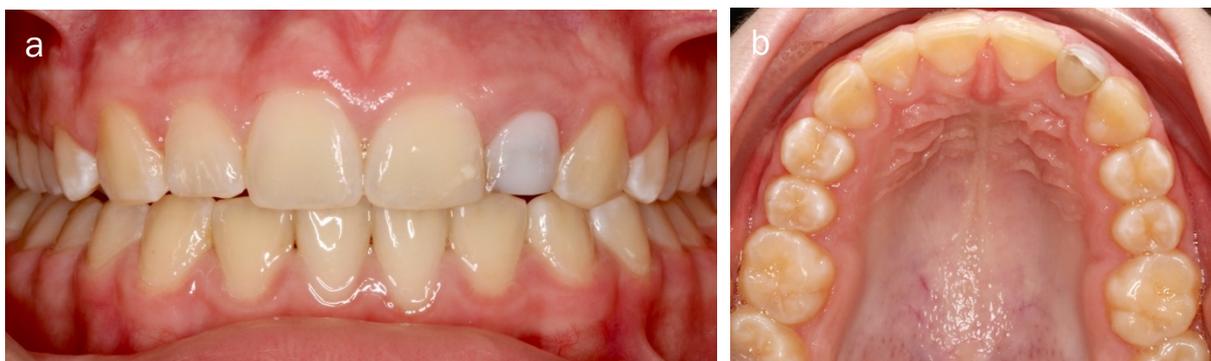
Knapp drei Jahre nach dem Zahnunfall wurde eine Etappe der kieferorthopädischen Behandlung abgeschlossen und die festsitzende Apparatur entfernt. Mittlerweile zeigt sich ein permanentes Gebiss mit gut ausgeformten Zahnbögen. An Zahn 22 liegt die Gingiva girlandenförmig und blassrosa an und die provisorische Restauration ist deutlich erkennbar (**Abb. 11**). Klinisch lagen keine Lockerung, keine erhöhten Sondierungstiefen und keine Blutung bei Sondieren vor.

Abbildung 11 Zustand knapp 3 Jahre nach chirurgischer Extrusion und intraalveolärer Transposition. (a) Frontalansicht. (b) Okklusale Aufsicht.

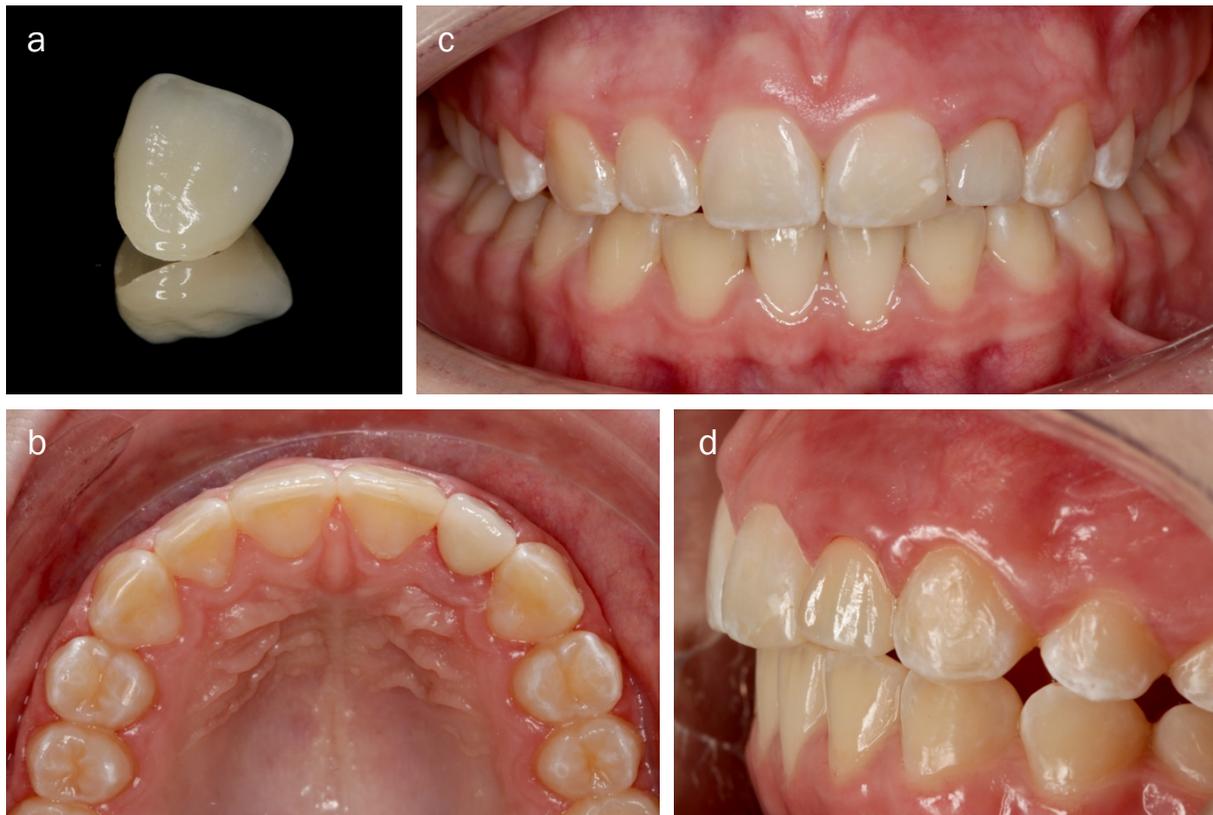
Abbildung 12 Eingliederung der definitiven Versorgung. (a) Einzelzahnkrone. (b) Frontalansicht nach Befestigung. (c) Okklusale Aufsicht nach Befestigung. (d) Schrägansicht auf das Weichgewebsprofil.

Im weiteren Verlauf erfolgte die definitive Restauration des Zahnes 22. Dieser wurde minimalinvasiv zur Aufnahme einer vollkeramischen Krone präpariert, wobei an der palatinalen Fläche aufgrund des großzügigen Platzangebotes kaum Substanzabtrag notwendig war. Nach der Präparation wurde ein Retraktionsfaden in den Sulkus eingebracht und eine Doppelmischabformung vorgenommen (Panasil, Kettenbach). Der Gegenkiefer wurde mit Alginat (Blueprint, Dentsply) abgeformt und ein Bissregistrator (Green Bite, detax) angefertigt. Die Patientin wurde mit einer temporären Krone (Luxatemp, DMG)

entlassen. Das zahntechnische Labor (Frank Dentaltechnik, Regensburg) bestimmte daraufhin die Zahnfarbe und fertigte eine vollkeramische Krone mit einem Zirkon-Gerüst und Verblendkeramik an (**Abb. 12a**).

Eine Woche nach der Abformung wurde die Einzelzahnkrone befestigt. Dazu wurde die temporäre Krone entfernt, der Stumpf versäubert und konditioniert (Scotchbond Universal, 3M). Die Krone wurde silanisiert (Scotchbond Universal, 3M) und mit einem adhäsiven Komposit-Zement (Rely X Ultimate, 3M ESPE) befestigt (**Abb. 12**).

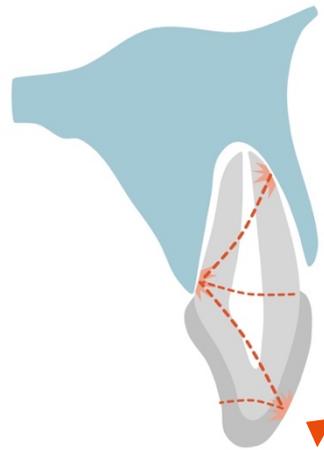
Häufig kommt es bei Unfällen zu frontalen Stößen auf die Zähne, wodurch Kräfte erzeugt werden, welche die Zahnkrone nach oral verschieben. Unter bestimmten Bedingungen (z. B. bei stumpfen Stößen) ist es möglich, dass der Zahn dabei nach oral verschoben wird ohne zu brechen. Widerstehen jedoch der Knochen und das parodontale Ligament der Verschiebung, wird die Wurzeloberfläche gegen den palatinalen Knochen gedrückt und es kommt zu hohen Kraftspitzen im Zahn (**Abb. 13**). Da die Zug- und Scherfestigkeit des spröden Zahngewebes viel geringer ist als dessen Druckfestigkeit, entwickeln sich Scherspannungen zwischen den Zonen

Abbildung 13 Zahn mit frontaler Kräfteinwirkung (Pfeilspitze). Es entstehen Druckzonen an unterschiedlichen Stellen des Zahnes und bewirken typische Frakturverläufe (gestrichelte Linien).

entgegengesetzter Kräfte und der Zahn frakturiert vornehmlich entlang der Ebene, die die beiden Druckbereiche verbindet (4). So entstehen wie auch im vorgestellten Fall oftmals schräge Frakturen, die Schmelz, Dentin und Wurzelzement betreffen und auf der oralen Seite tief subgingival enden. Sie stellen die Behandelnden vor große Herausforderungen zum einen in der Diagnostik und zum anderen in der Therapie.

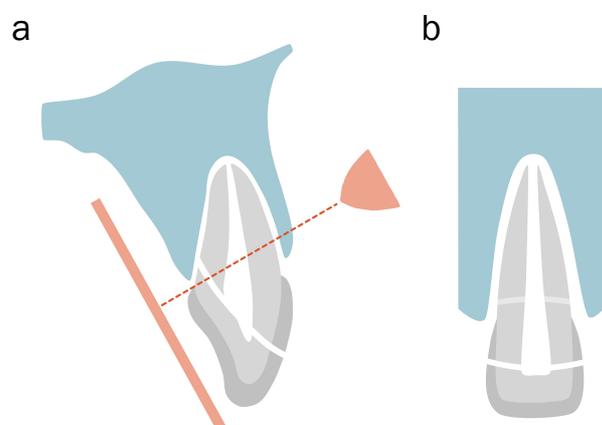
Eine diagnostische Schwierigkeit bei Kronen-Wurzel-Frakturen liegt darin, dass der orale Verlauf des Bruchspaltes klinisch meist nicht sichtbar oder tastbar ist. Somit ist man zunächst auf intraorale Röntgenbilder angewiesen, wobei sich die Diagnostik auch hier meist schwierig gestaltet. Da die Frakturfläche in der Regel parallel zum Sensor verläuft, stellen sich Frakturlinien nur mit einer gewissen Unschärfe dar oder aber sind überhaupt nicht abzugrenzen (**Abb. 14**). Im vorgestellten Fall zeigte der Zahnfilm, der im Rahmen der

Erstversorgung angefertigt wurde, lediglich den vestibulären Frakturspalt, wohingegen der orale Teil nicht erkennbar war. Somit konnte die Frakturtiefe nicht bewertet werden. Um die Erhaltungswürdigkeit zu beurteilen und die therapeutischen Möglichkeiten abzugrenzen, ist somit eine dreidimensionale Röntgen-diagnostik unabdingbar. Nur mit Hilfe eines DVTs ist es möglich, weitere

Abbildung 14. Problematik bei Zahnfilmen. (a) Parallele Ausrichtung des Bruchspaltes zum Sensor. (b) Abbildung zweier Frakturlinien mit oft unscharfer Abgrenzung.

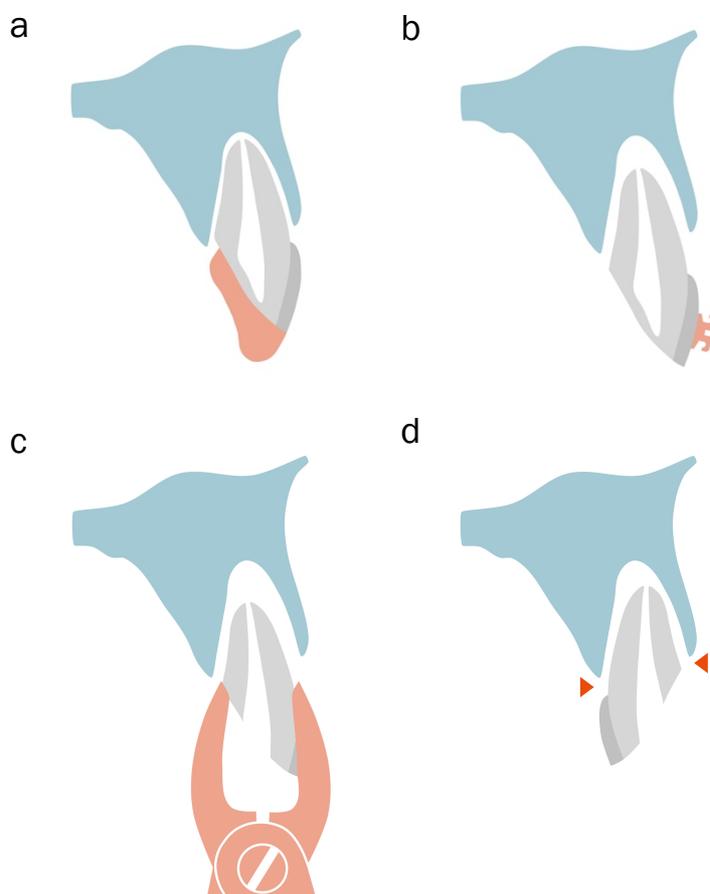
Im Zuge der Erhaltung des Zahnes 22 boten sich auch mehrere Möglichkeiten an, die gegeneinander abgewogen werden mussten. Bei einer Kronen-Wurzelfrakur ist es grundsätzlich möglich, den Defekt direkt zu restaurieren (ggf. mit chirurgischer Kronenverlängerung), wobei die tiefsten Bereiche der Frakturebene nicht notwendigerweise von der Restauration bedeckt werden müssen (**Abb. 15a**). Diese Möglichkeit bietet sich an, wenn die Fraktur noch im koronalen Wurzeldrittel endet, was im vorgestellten Fall nicht zutraf. Bei einer direkten Restauration wäre so an der palatinalen Zahnfläche ein unkontrollierbarer Bereich entstanden, an welchem sicherlich parodontale Probleme entstanden wären. Um dies zu vermeiden und die biologische Breite des Zahnes wiederherzustellen, musste eine Extrusion erfolgen. Dies ist grundsätzlich auf dem kieferorthopädischen und chirurgischen Weg möglich. Die kieferorthopädische Extrusion stellt ein schonendes Verfahren dar, welches gerade bei vitalen Zähnen in Erwägung zu ziehen ist (**Abb. 15b**). Es besteht jedoch ein hoher Zeit- und Kostenaufwand und kann bei unentdeckten Infrakturen oder Frakturen im Bereich der Zahnwurzel zu Komplikationen kommen. Ist der Frakturverlauf von Beginn an geklärt und eine kieferorthopädische Extrusion sinnvoll, so kann in der Akutversorgung auch eine Kronenpulpotomie zur Vitalerhaltung der Wurzelpulpa erfolgen. Im vorgestellten Fall wäre die Zahnwurzel nach

Abbildung 15 Behandlungsoptionen bei Kronen-Wurzel-Frakturen. (a) Direkte Restauration. (b) Kieferorthopädische Extrusion. (c) Chirurgische Extrusion. (d) Intraalveoläre Transposition.

der Extrusion nur noch über eine relativ kurze Distanz im Knochen verankert gewesen, was zu einem kritischen Kronen-Wurzel-Verhältnis geführt hätte. Die chirurgische Extrusion bietet demgegenüber den Vorteil, dass es sich um ein schnelles Verfahren handelt und die Zahnwurzel intraoperativ auf weitere Verletzungen hin inspiziert werden kann (**Abb. 15c**). Wie bei der Patientin demonstriert, ergibt sich zudem die Option, die Zahnstellung bei der Replantation zu verändern, um eine günstigere Situation zu schaffen. Der Zahn kann um 180° gedreht und in dieser Position replantiert werden, um die kritische, ehemals palatinale Frakturfläche nun vestibulär zu positionieren, wo der Limbus alveolaris deutlich tiefer liegt (**Abb. 15d**). Die Zahnwurzel ragt nun bei eingehaltener biologischer Breite weiter in die Alveole, wodurch ein günstigeres Kronen-Wurzelverhältnis entsteht.
